## ***Buller och bullerskydd i Burlöv 2016***

**Antagen av Miljö- och byggnämnden 2016-05-17 § 56**

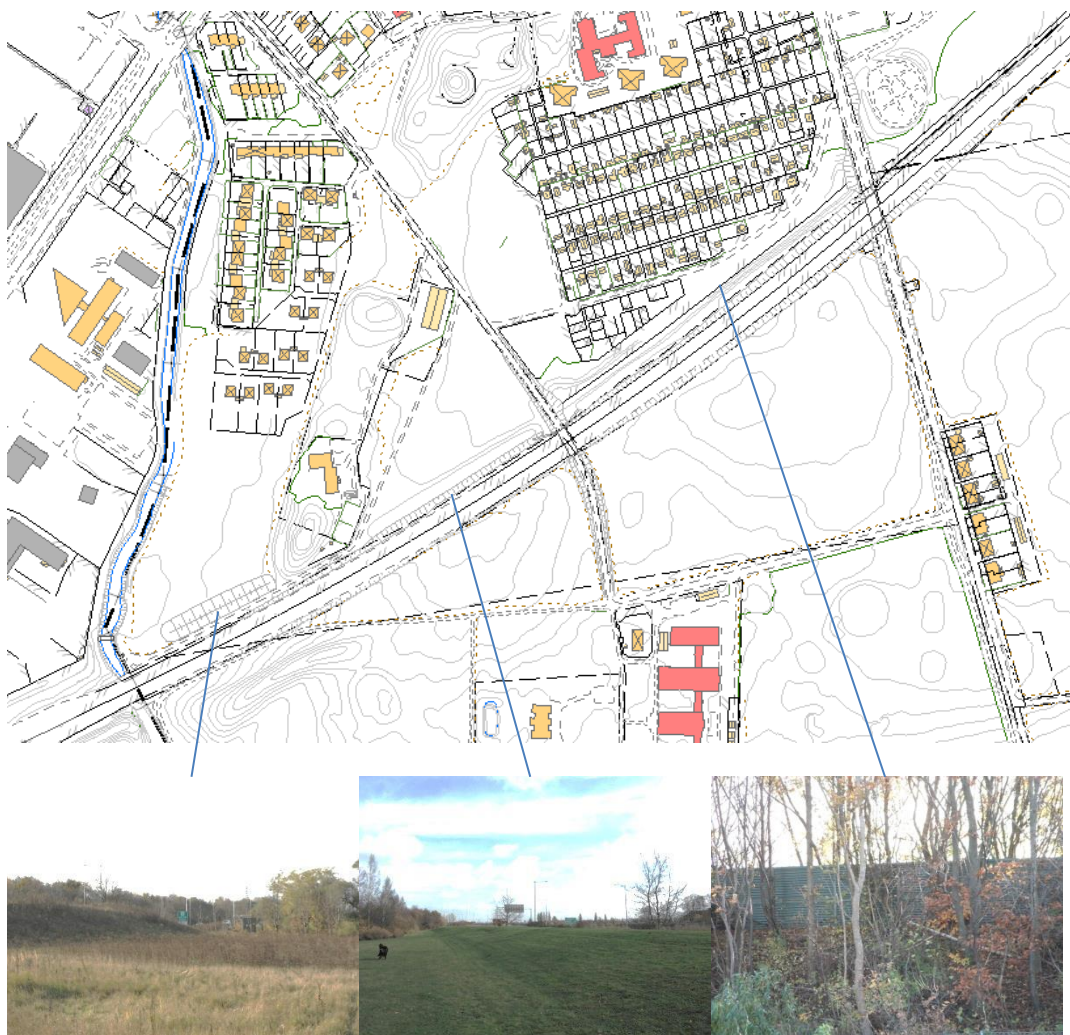
Figur 1. Bullerskydd nr 1, 2 och 3

**Arlövs södra delar** – (figur 1: skydd nr 1 och 2, fokusplats 4 - Allégatan<sup>4</sup>) präglas av trafiken på E 22 och dämpas av låga, avbrutna vallar som släpper in mycket av det buller som alstras av den ökande trafiken och medelhastigheten på vägen. För närvarande avskiljs norr- och södergående vägbanor av en betongbarriär/-delare med konkava sidor (påkörningsanpassad/-säkrad). Längs med kanterna avgränsas vägbanan endast av stålkonstruktioner. En intressant iakttagelse är skillnaden i buller/ljud mellan söder- och norrgående vägbanor. Subjektivt uppfattas den

södergående trafiken som mera störande genom att ljudet från däckkontakten med vägbanan når lyssnaren odämpat och verkar vara mera högfrekvent, medan samma ljud från den norrgående trafiken tycks dämpas av betongbarriären/-delaren i mitten.

**Längre åt nordost längs E 22 i Arlöv** (Figur 1: skydd nr 3, fokusplats 3 - Humlemadsparken<sup>4</sup>) från Granbackens koloniförening till Dalbyvägen nära Svenshög, tillkommer bullerplank som på vissa ställen saknar markkontakt, i sin helhet är placerade en bit från vägen och är av begränsad höjd. Sammantaget ger detta upphov till ett mycket störande buller.

*Arlövs södra delar.* Om möjligt bör byte av stålkonstruktioner mot betong övervägas. Dock bör först undersökas om detta kan innebära oönskade reflektioner och möjligheten att ljudet faller ner längre in närmare bebyggelsen. Åtgärden har fördelen av att vara närmare källan än dagens vallar och skärmar/plank. Avbrutna vallar bör om möjligt sammanfogas och vallarna höjas. Av Karin Ermegårds rapport<sup>4</sup> att döma kan detta dock vara omöjligt, då det enligt denna finns ledningar i marken som förhindrar både uppförande av vallar och andra bullerskydd. Byggherren till området närmast E 22 ska ha varit införstådd med detta och olika lösningar med plantering av vegetation har diskuterats.

Befintliga skärmar/plank bör ses över och repareras eller bytas ut samt förses med bullerabsorbent mot E 22.

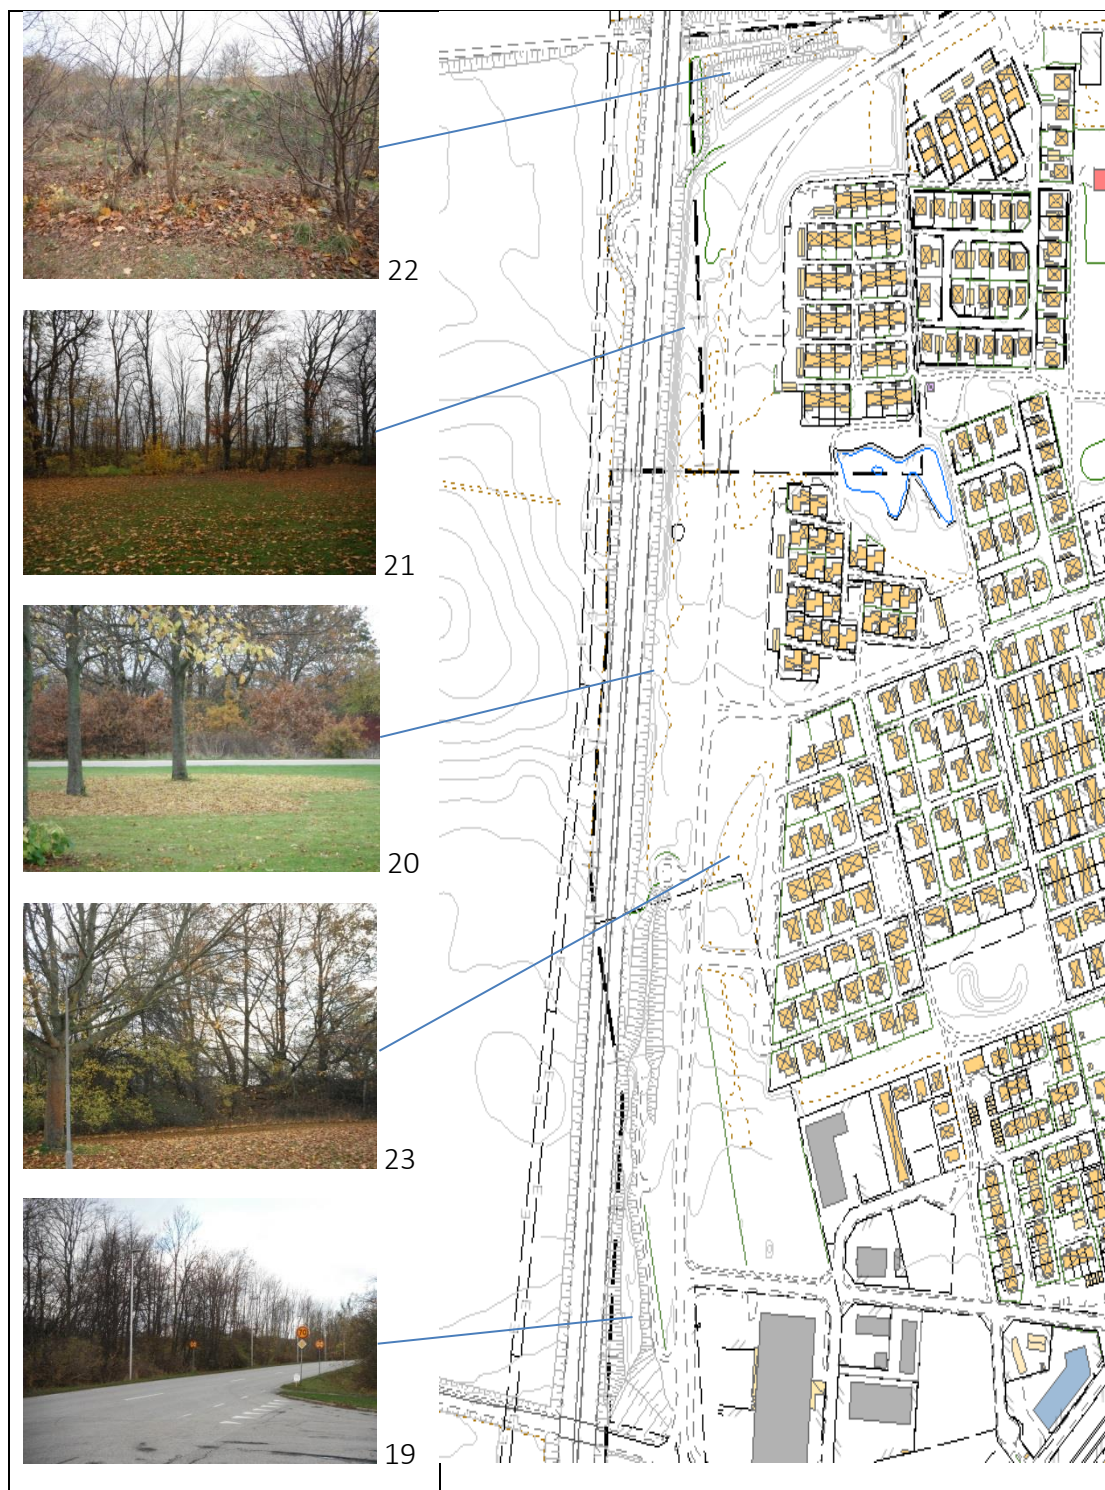
Figur 2 Bullerskydd nr 19-23 nordvästra Åkarp

**E 6/E 20 i Åkarps västra och nordvästra del** (figur 2, fokusplats 1 - Trafikplats Alnarp/Sockervägen)<sup>4</sup>. Bullret från framförallt motorvägen är markant och störande längs

hela dess sträckning, från Lundavägen där den dyker upp till där Gränsvägen kröker i Åkarps norra del. Befintliga bullervallar, som avbryts vid Alnarps trafikplats och korsningen mellan Alnarpsvägen och järnvägen (Södra stambanan), är placerade i anslutning till men en bit ifrån motorvägen, är relativt låga i förhållande till vägbanan och flacka samt beväxna med etablerade träd och buskar. Norr- och södergående vägbanor avskiljs för närvarande av samma stålkonstruktion som avgränsar kanterna mot omgivande diken.

Det framtagna skissförslaget, med bullervallar krönta av gabioner, bör ses över och snarast omsättas i praktiken. Kanske i något modifierad form. Uppvuxen träd- och buskvegetation bör som tidigare överenskommet sparas i största möjliga utsträckning, men ett ställningstagande anpassat till den bistra verkligheten kan kanske ändå bli nödvändigt i detta fall. Följande ytterligheter presenterar sig: Alternativ 1) spara träden och behåll bullret på nuvarande nivå eller alternativ 2) fäll träden, höj/förstärk/förläng/täta bullervallen och återplantera med buskar på och träd innanför. Jämför med föreslagna åtgärder för fokusplats 1<sup>4</sup>.

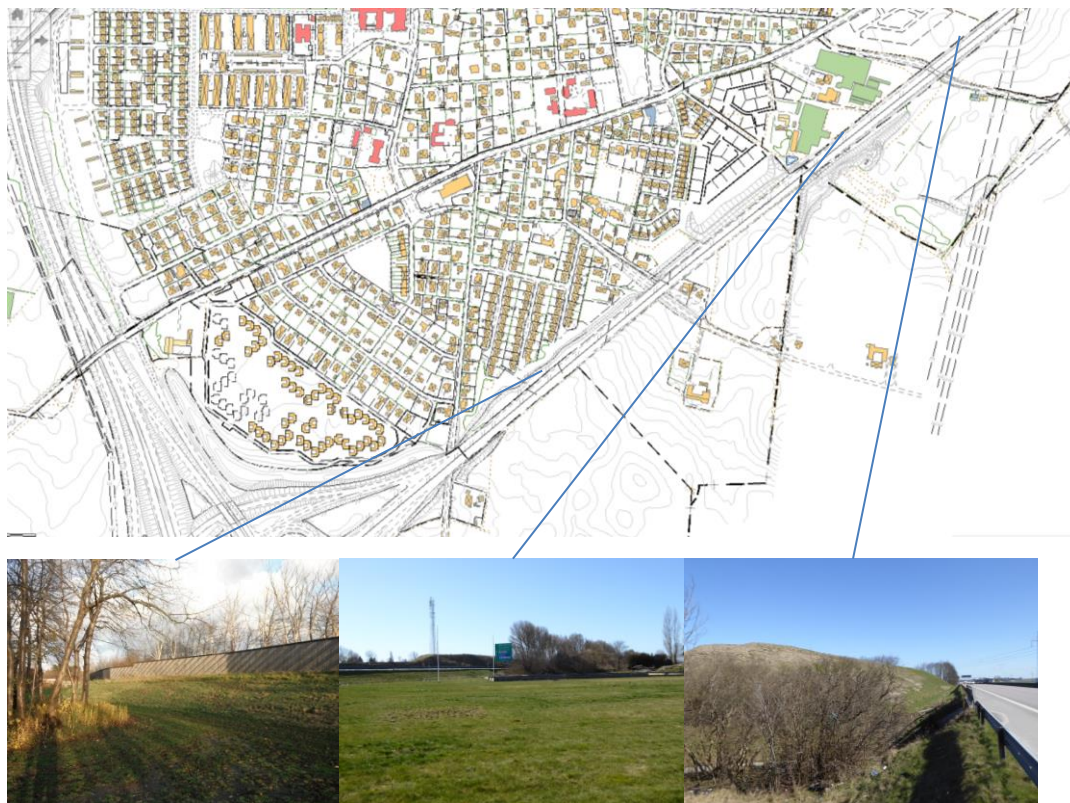
Figur 3. Södra Åkarp – Kockumsområdet, Trädgårdsbyn, Vallhusen

På E22 utanför det s.k. Kockumsområdet har lagts dränerande och därigenom bullerabsorberande asfalt, som ger en ur subjektiv bedömning hörbar skillnad framförallt då det gäller högre frekvenser, om den underhålls regelbundet genom bl.a. tvättning. Innanför vägen finns visserligen bullervallar med bullerskärmar på krönet, men utan den dränerande asfalten skulle bullerstörningarna bli mycket mer besvärande än som det är idag.

**Sydöstra Åkarp – Trädgårdsbyn och Vallhusen**. Båda vallarna har anlagts med en höjd på ca 8 m. Deras placering, se figur 3, och utformning bedöms utgöra ett tillräckligt skydd i dagsläget.

**På E22 utanför det s.k. Kockumsområdet**. Den dränerande och därigenom bullerabsorberande asfalten på E22 området bör underhållas regelbundet genom bl.a. tvättning och bullerskärmar bör också underhållas regelbundet och eventuellt förstärkas, t.ex. genom att sidan mot motorvägen förses med absorberande material.

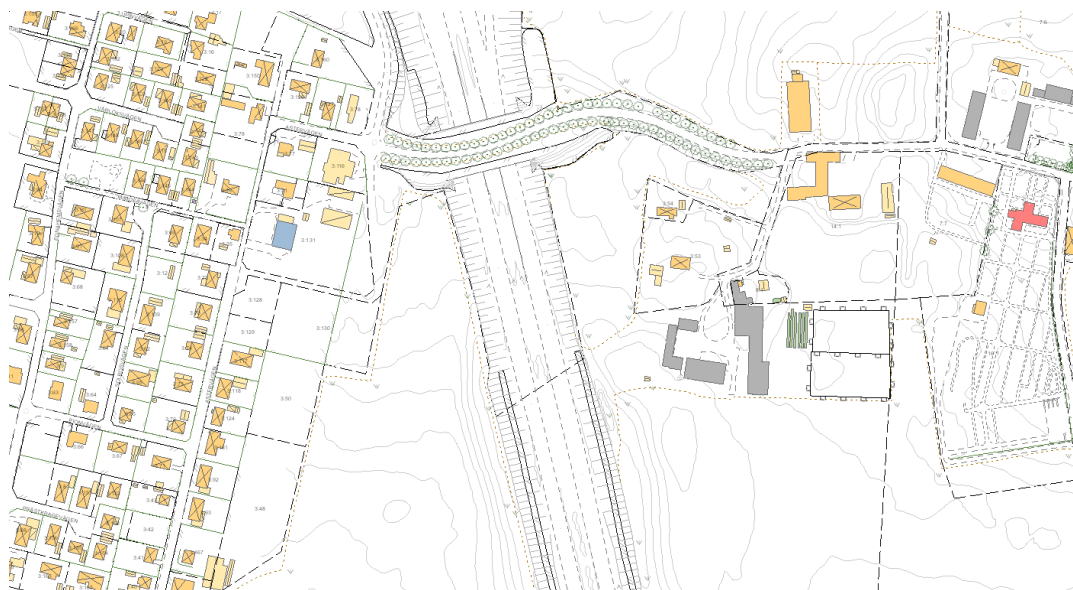
Figur 4. Burlövs Egna hem och Burlövs Kyrkby

***Burlövs egnahem norra*** (fokusplats 6 – Burlövs egnahem norra)<sup>4</sup> Vallar med träd och/eller naturplantering, delvis med plank, fungerar bättre som insynsskydd än som bullerskydd. För utförligare beskrivning se Ermegård, K 2010<sup>4</sup>.

***Bullersituationen i Burlövs Kyrkby*** (fokusplats 7)<sup>4</sup> som uppkommit i samband med anläggandet av Yttre Ringvägen och Ekodukten är besvärande, men riktvärdet 55 dBA innehålls enligt Trafikverkets beräkningar även för den fastighet som ligger närmast dessa. En vall har lagts i SV mot vägen av den där liggande fastighetens ägare, men dämpar endast ljudet för denna fastighet. Klagande i kyrkbyn påpekar bl.a. att den vall/slänt som finns runt Burlövs Egna hem, på andra sidan Yttre ringvägen, är högre än marken vid kyrkbyn, med reflekterat trafikljud som följd. Se även Ermegård, K 2010<sup>4</sup>. Byn tas upp i såväl kommunens bevarandeplan från 2000<sup>7</sup> som tidigare och nuvarande översiktsplaner, som kulturhistoriskt viktig miljö. Länsstyrelsen i Skåne län framför bl.a. i sitt kulturmiljöprogram<sup>8</sup>, att detta utgör motiv för bevarande.

***Burlövs egna hem.*** Komplettering av befintligt plank och/eller en påbyggnad av vallen om det är möjligt ur t.ex. ledningssynpunkt, enligt Ermegård, K 2010<sup>4</sup>.

***Bullersituationen i Burlövs Kyrkby*** bör ges hög prioritet. Bl.a. bör möjligheterna utredas att förlänga den vall som redan finns i södra kanten av fältet längs och närmast Yttre ringen. Krönet kan med fördel förses med bullerskärm, som (om nödvändigt ur kulturbevarandesynpunkt) kan vara genomskiktig.

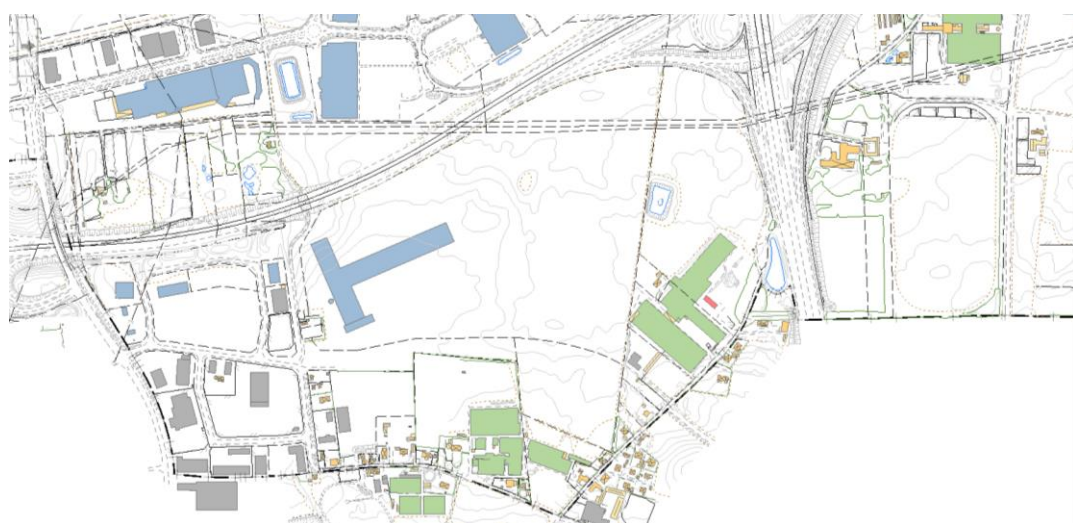
Figur 5. Sunnanå – Fortuna- och Tullstorpsvägen

**Bullersituationen i Sunnanå närmast Riksväg 11.** Endast låga vallar och industribyggnader (DHL) skärmar av bullret från trafiken. Indikerande mätning av ekvivalentnivån i frifält (5 min) vid avbruten låg vall utanför Öresundsterminalen visade på ca 57 dBA bakom vällen och ca 63 dBA i glipan. Enligt Trafikverkets beräkningar i mars 2016 innehålls riktvärdena såväl utomhus (51 dBA) som inomhus (24 dBA) på den närmast belägna fastigheten på Tullstorpsvägen (Tullstorpsv. 200). Enligt boende längs Tullstorpsvägen är ljudnivån långt högre än så. De upplever att bullret går över de befintliga vallarna vid riksväg 11 och dyker ner nära bebyggelsen samt vill att en skärm med böjning ut över motorvägen (f), lik de som förekommer i Tyskland och Italien, sätts upp längs vägen.

De indikerande mätningar som gjorts utanför Öresundsterminalen antyder att även låga vallar nära trafiken kan ha en viss bullerdämpande verkan. En förstärkning (läs höjning) av dessa vallar och utfyllnad av glipor mellan vallarna (om möjligt) skulle, som ett första steg, kunna innebära lägre bullernivåer för fastigheterna även längs Fortunavägen och Tullstorpsvägen. En skärm med bullerabsorbent och böjning ut

över motorvägen (f) skulle utan tvekan sänka bullernivån ytterligare. Nämnden planerar att utföra indikerande mätningar nära och/eller på de klagandes fastigheter.

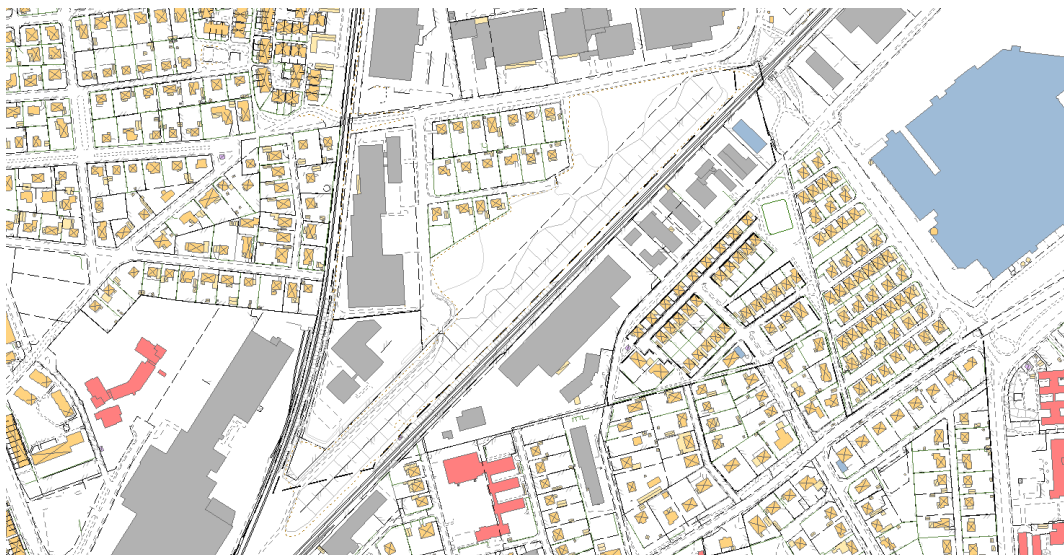
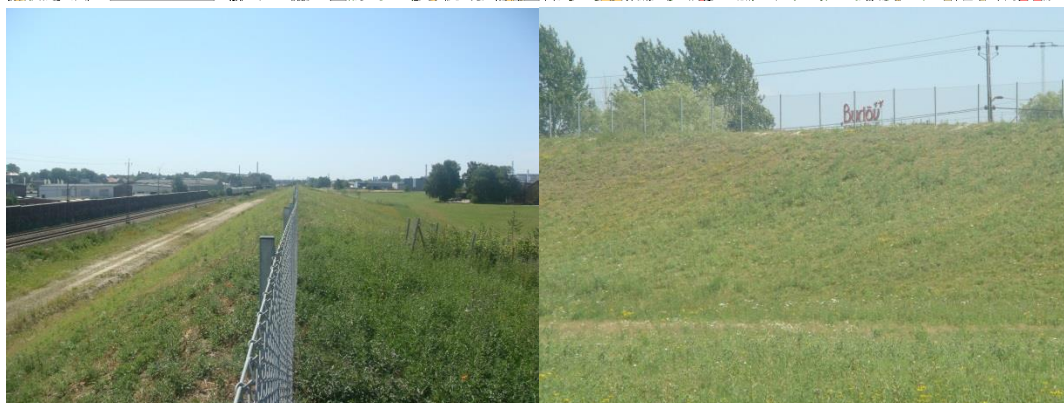
Figur 6 Bullervall vid Företagsvägen/Rotgatan

**Företagsvägen/Rotgatan**. Bullervallen anlades 2005 i samband med att spårväxel för järnväg byggdes i Arlöv. Vallen bedöms utgöra ett tillräckligt skydd i dagsläget.

**Företagsvägen/Rotgatan.** Bullerskydd behöver sättas upp mot Lommabanan för att förbättra ljudmiljön för de boende på Företagsvägen/Rotgatan. Kompletterande bullerskydd kan bli aktuella när stationen vid Burlöv C anläggs.

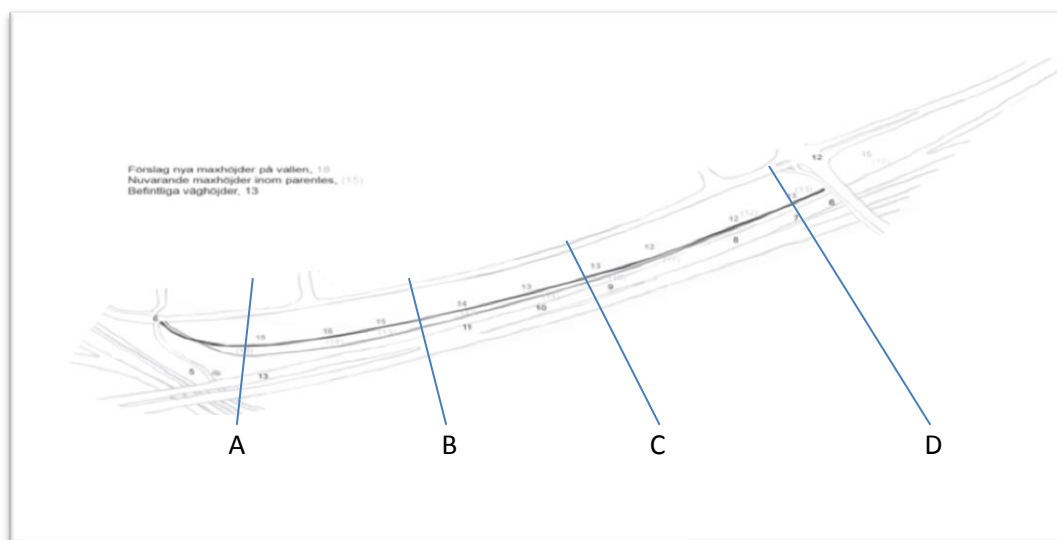
Figur 10. Bullervallens utbredning mot E6/E20

Det stora problemet är Tpl Alnarp, där E6/E20 är upphöjd över järnvägen och bullret kan färdas fritt in över bebyggelsen, ohejdat då hela trafikplatsen, liksom järnvägen helt saknar bullerskydd. Vällen är upphöjd extra mycket vid järnvägsbron, men då höjdskillnaden ändå är liten gentemot vägbanan och trafikplatsen med ramper norr om bron är helt oskyddad, så har det knappt någon effekt.

På det mest kritiska stället finns inget bullerskydd alls. På höjden vid läge A har vällen höjts vid tidigare tillfälle, men uppnår ändå bara en höjdskillnad på högst 2 m gentemot vägen, vilket kunde vara betydligt bättre. Vallen kan med fördel höjas rejält, ända fram till läge C där vägen börjar gå neråt mot Kronetorps trafikplats. Där finns också ledningar i marken, vilket gör det till en passande lösning att låta den nya vällen övergå i befintlig höjd, strax bakom den delen av trädridån som sparas.

Upphöjningen innebär att höjdskillnaden mellan väg och maxhöjd på vall stiger, så att den är mellan 3-5 m längs hela sträckan. Vallen görs mer brant mot E6/E20 och fylls ut till en mjuk slänt mot Sockervägen.

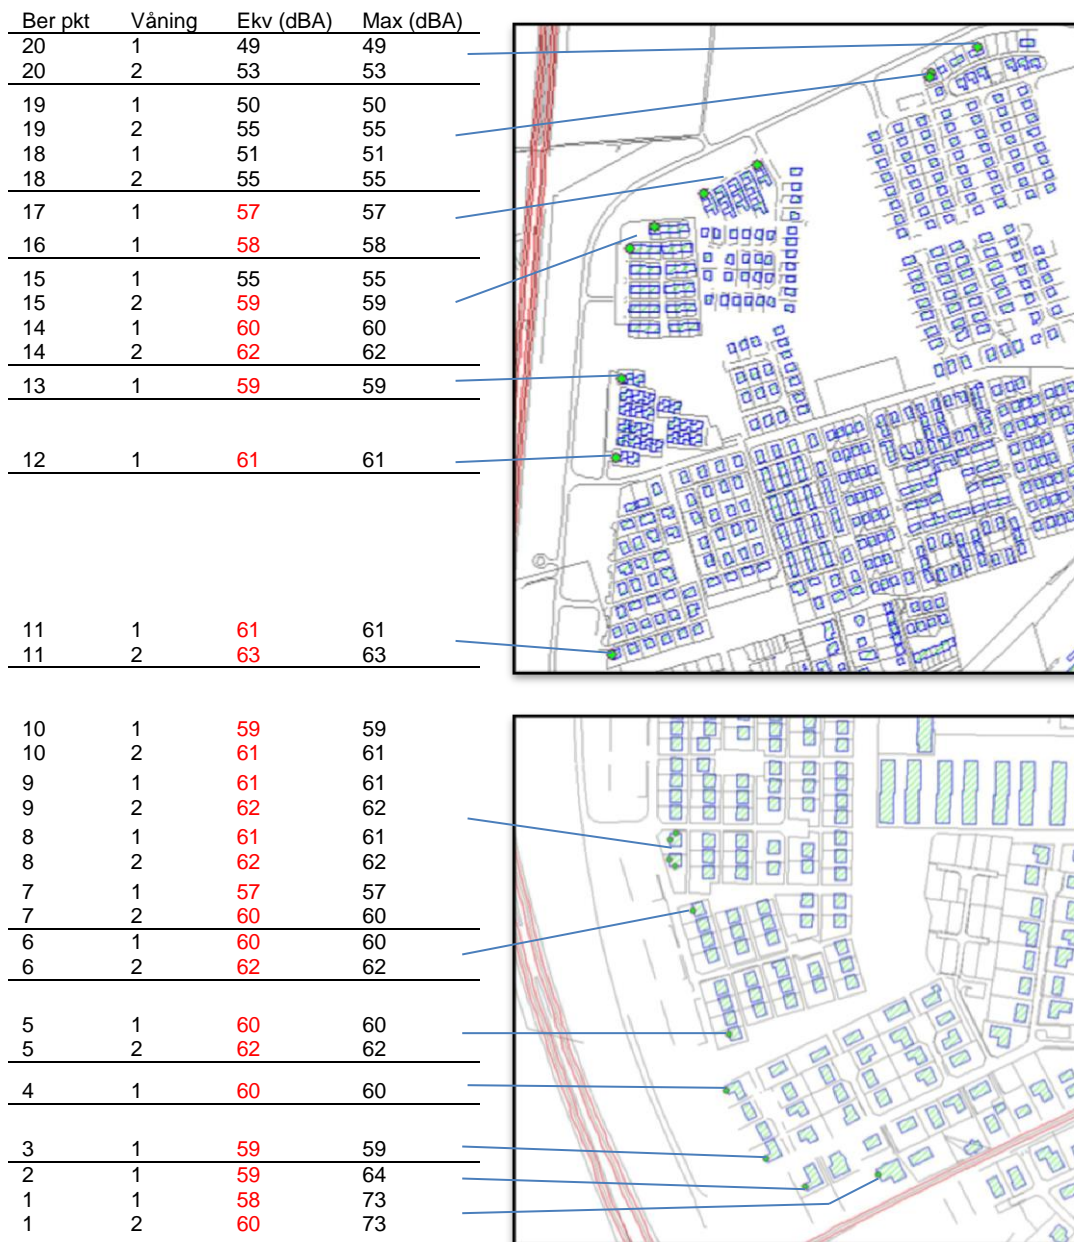
Som framgår av tabellen nedan (figur 11) överskrider man idag riktvärdet på 55 dBA i ekvivalent ljudnivå som frifältsvärde vid fasad vid samtliga beräkningspunkter utom nr 18-20 (och vån 1 på nr 15). Det är alltså bara längst i nordost, öster om Harjagersvägen, som man klarar riktvärdet.
